COMUNE DI ESTE

**PIANO DI RIQUALIFICAZIONE DEL VERDE
PUBBLICO DELLA CITTA' DI ESTE**

**RELAZIONE STATO DI PROGETTO
SEZIONE B - Piano di gestione delle
alberature**

Relazione Stato di Progetto – Sezione B_Piano di Gestione delle Alberature

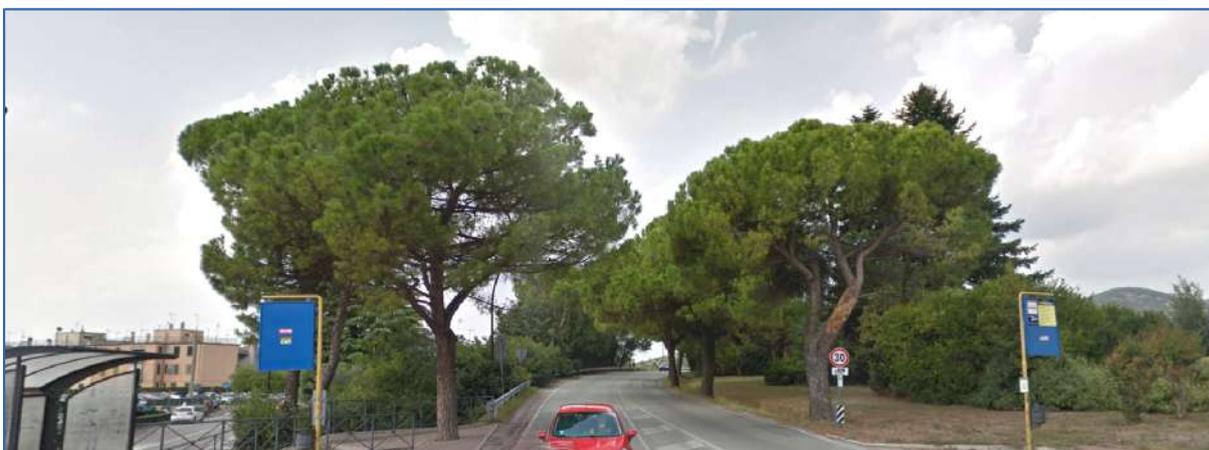
VIA MARTIRI DELLA LIBERTÀ

Immagine del doppio filare di pini domestici in via Martiri della Libertà (Fonte: Google Street View, 2017)

- Trattasi di individui maturi di pino caratterizzati dalle tipiche problematiche che interessano gli individui di questa specie a maturità. Si è infatti in una fase ontogenetica avanzata, che si concretizza attraverso una iniziale destrutturazione della chioma dei pini, fenomeno tipico di esemplari maturi di questa specie.

- I numerosi casi sono stati rilevati danni ingenti al colletto ed alla porzione inferiore dei fusti degli alberi. Tali difetti sono ormai evoluti in molti casi in cavità a causa dell'instaurarsi di processi di carie a seguito dell'apertura di ferite. I danni sono di origine meccanica e sono stati determinati in varie epoche sia dai mezzi addetti alla manutenzione del verde, sia da imprese stradali, che intervenendo sugli apparati radicali e nei pressi del colletto degli alberi, hanno causato ad essi ferite rilevanti.

- La struttura della chioma intesa come conformazione del castello (punto ove si inseriscono le branche), è frequentemente critica, ciò a causa della scarsa qualità del materiale vivaistico impiegato all'epoca della piantagione del filare. Infatti, ritroviamo castelli con branche ad inserzione stretta (biforcati o triforcati), con grosse ramificazione definite come "travi della sventura" e con altri difetti che conferiscono debolezza strutturale all'albero, predisponendo l'albero a fenomeni di cedimento, rendendolo quindi potenzialmente pericoloso.

- La chioma vera e propria non è mai stata gestita adeguatamente in passato, avendo oggi nella maggior parte dei casi una forma a palla, molto diversa di quella che caratterizza il pino domestico a maturità, cioè una forma a disco che favorisce il flusso laminare del vento e riduce le turbolenze interne all'apparato epigeo dell'albero.

alle condizioni degli alberi ed alla sicurezza della viabilità, molti pini presentano difetti strutturali gravi al castello di cui si è detto in precedenza e che determinato per queste piante un quadro fitosanitario complesso. In funzione di ciò, l'individuazione di particolari interventi arboricolturali da eseguire (come ad esempio consolidamenti), deve essere subordinata ad una analisi visiva approfondita (metodo VTA); ciò permette di raccogliere la quantità di elementi necessaria alla corretta espressione della diagnosi, ricordando che pini domestici come quelli di via Martiri della Libertà sono esemplari arborei di valore e perciò devono esser giudicati in modo non superficiale. In totale su 60 pini costituenti il filare, 30 devono esser sottoposti ad approfondimenti diagnostici. Concludendo, si consiglia vivamente l'Amministrazione di provvedere ad approfondire il quadro clinico di queste alberature e di sostituire 3 dei 4 esemplari abbattuti (uno è in rotatoria e non è opportuno sostituirlo) attraverso la messa a dimora di nuovi esemplari di pino domestico. Nonostante sia una specie che a maturità può manifestare problematiche nei nostri climi, per la conservazione dell'assetto paesaggistico della via, si ritiene opportuno consigliare l'utilizzo della stessa specie. Ciò riguarda la prima parte di via Martiri della Libertà, quella ornata dal maggior numero di pini e da esemplari che radicano a bordo strada. La porzione della via più prossima al centro, invece, si presenta oramai rada; qui la messa a dimora di nuovi alberi è subordinata ad un progetto che prevede la realizzazione di nuove aiuole destinate ad ospitare gli alberi collocate nei marciapiedi. Per questa porzione della via, si consiglia di non impiegare il pino domestico ma specie a foglia caduca che creano meno danni alle pavimentazioni, soprattutto una volta costruite le nuove aiuole. La specie da impiegare in tale contesto, potrebbe esser il tiglio ibrido, come prolungamento del filare collocato in via Vigo di Torre. Nel caso in cui si preferisse una specie dalle dimensioni più contenute a maturità, si potrebbe impiegare l'orniello.

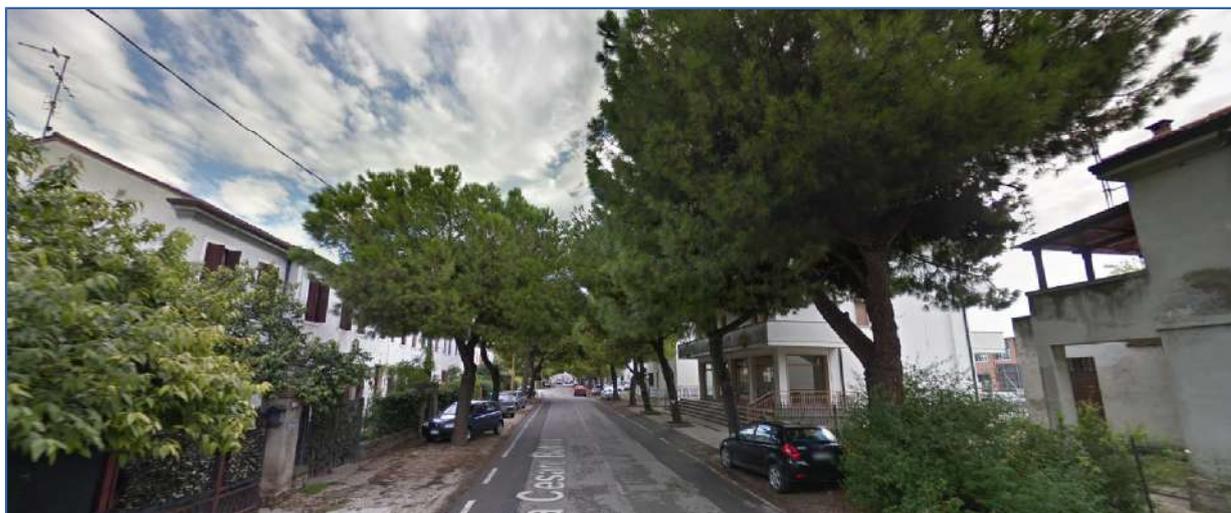
VIA CESARE BATTISTI

Immagine del doppio filare di pini domestici in via Cesare Battisti (Fonte: Google Street View, 2017)

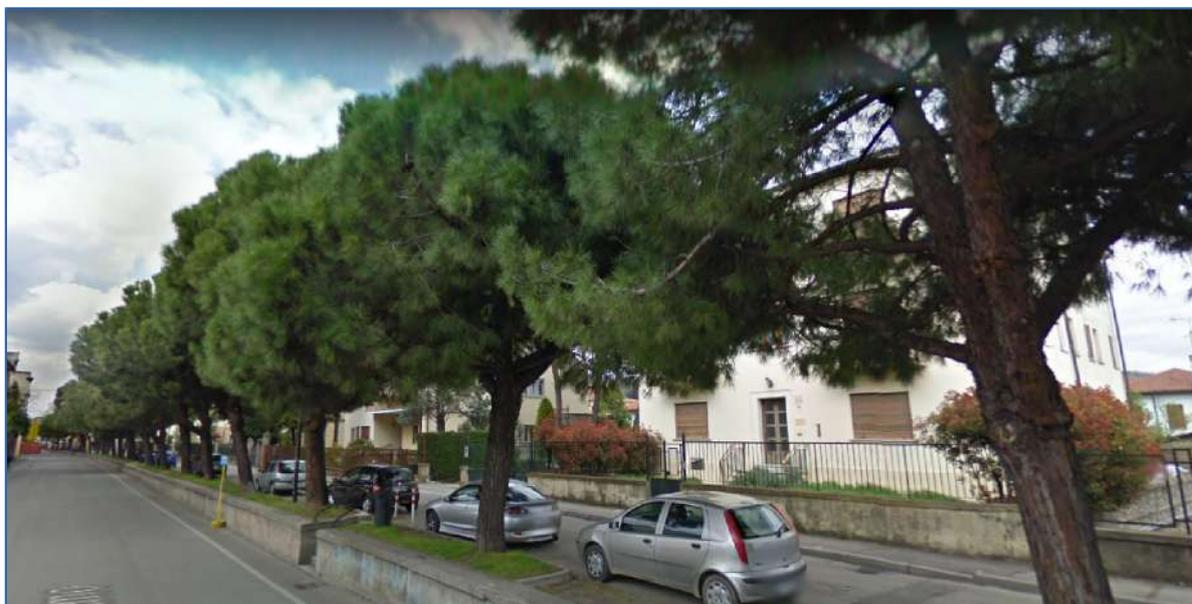
Specie: *Pinus pinea* – alberi identificati con il cod. da STRA-0408 a STRA-0434 (27 individui)

Immagine del filare di pini domestici in via San Girolamo (Fonte: Google Street View, 2017)

- La struttura della chioma intesa come conformazione del castello (punto ove si inseriscono le branche), è frequentemente critica, ciò a causa della scarsa qualità del materiale vivaistico impiegato all'epoca della piantagione del filare. Infatti, ritroviamo castelli con branche ad inserzione stretta (biforcati o triforcati), con grosse ramificazione definite come “travi della sventura” e con altri difetti che conferiscono debolezza strutturale all'albero, predisponendolo a fenomeni di cedimento, rendendolo quindi potenzialmente pericoloso.

Inoltre, gli approfondimenti in particolare visivi, permettono di porre rimedio ad alcuni difetti strutturali della chioma, ipotizzando fin da ora la necessità di eseguire il consolidamento di branche potenzialmente pericolose. Tuttavia, è consigliabile fin da subito eseguire una potatura di riforma della chioma, nelle modalità spiegate per la stessa specie radicate lungo via Martiri della Libertà e lungo via Cesare Battisti.

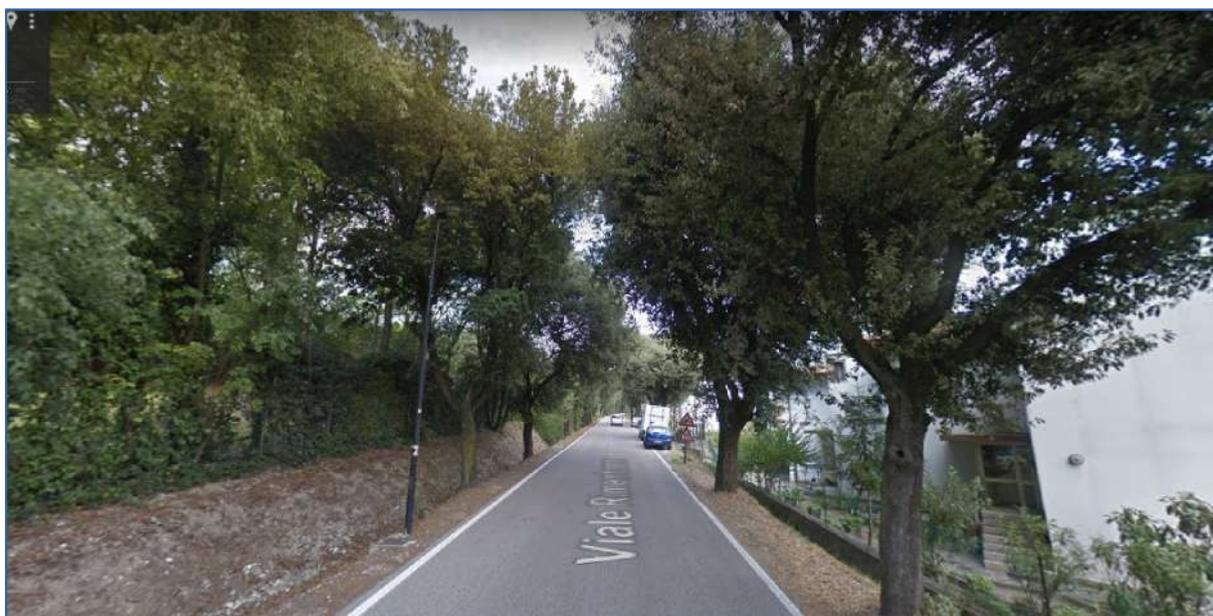
Specie: *Quercus ilex*– alberi identificati con il cod. da STRA-0468 a STRA-0568 (101 individui)

Immagine del doppio filare di lecci vegetanti lungo viale Rimembranze (Fonte: Google Street View, 2017)

- Gli esemplari maturi e di media grandezza, posseggono problematiche simili a quelli più vecchi, spesso però meno accentuate.
- Gli alberi messi a dimora di recente sono in parte compromessi (zolla semi ribaltata, fusti sinuosi), ciò a causa delle inefficienti e dannose tecniche di ancoraggio con cui sono stati piantati.

Ciò che emerge dalle valutazioni speditive eseguite a carico dell'interno popolamento di lecci che orna Viale Rimembranze, è che numerosi esemplari vecchi possiedono numerose criticità ed al contempo altrettanti esemplari giovani o piantati recentemente, nella condizione attuale in cui si trovano, posseggono delle aspettative di vita limitate. In termini generali, ciò che più allarma è il potenziale rischio elevato che molte di queste alberature posseggono in funzione delle loro problematiche fitosanitarie e correlati difetti strutturali. In tale contesto, occorre consigliare l'esecuzione di uno studio approfondito dell'interno filare, al fine di chiarire il quadro fitosanitario complesso che molte di queste alberature presentano.

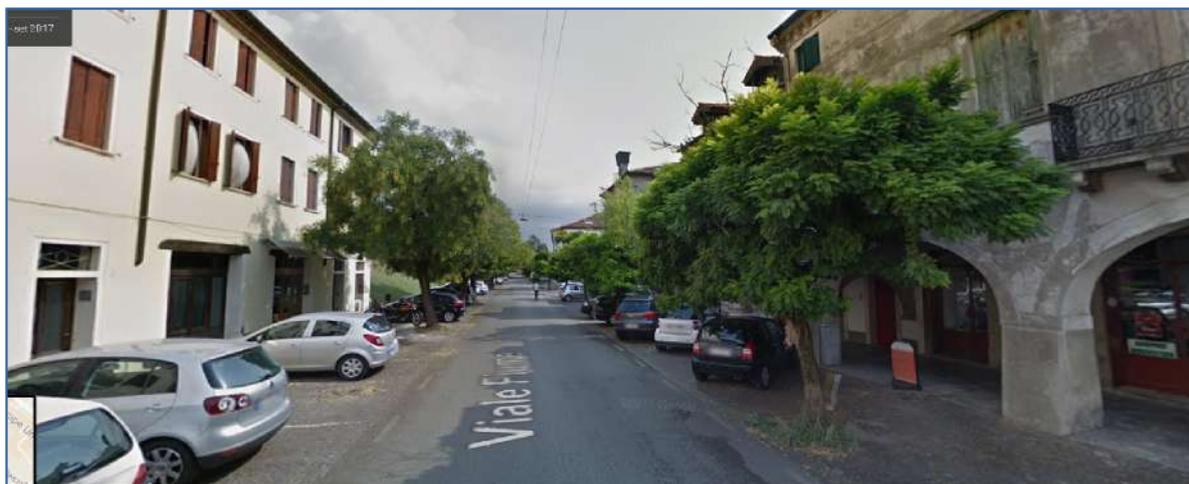
Specie: *Sophora japonica* e *Robinia pseudoacacia* – alberi identificati con il cod. da STRA-0569 a STRA-0619 (51 individui)

Immagine del doppio filare di alberi vegetanti lungo viale Fiume (Fonte: Google Street View, 2017)

fitosanitario, dando luogo a fenomeni di carie con deperimento delle ramificazioni e produzione di numerosi rami secchi. In tale contesto, risulta evidente che numerose alberature che compongono il filare presentino forti criticità. Ultimo aspetto di rilevante importanza, è il conflitto evidente che esiste tra la sosta delle automobili e gli alberi (con evidenti danno ai fusti) ed il conflitto spesso presente al sito di radicazione delle piante, ove l'accrescimento delle radici ha generato sollevamenti della pavimentazione.

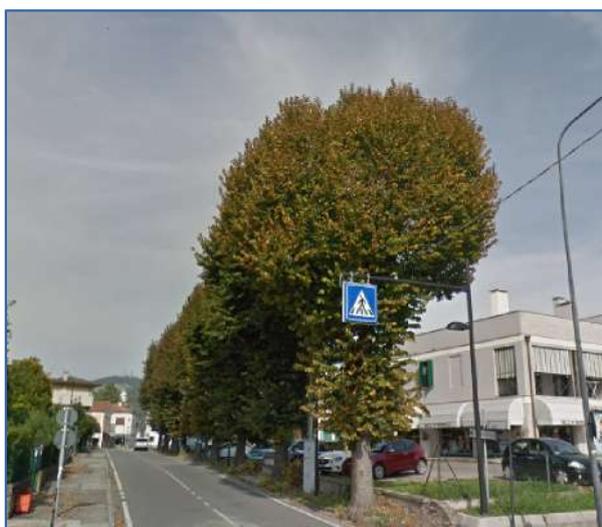
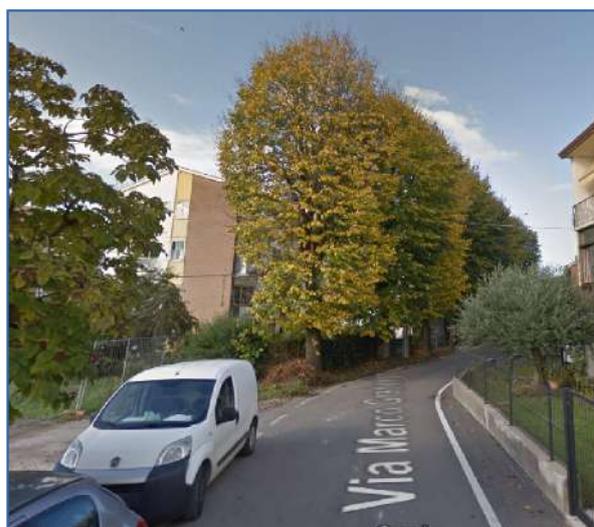
Specie: *Tilia cordata* – alberi identificati con il cod. da STRA-0273 a STRA-0289 (17 individui)

Immagine del filare di tigli vegetanti lungo via P. Tono (Fonte: Google Street View, 2017)

Immagine del filare di tigli vegetanti lungo via M. Gradenigo (Fonte: Google Street View, 2017)

Su numerose di queste alberature si è ritenuto importante prescrivere l'esecuzione di alcuni approfondimenti visivi e strumentali, in funzione del fatto che alcuni tigli presentano alcuni difetti di cui risulta essenziale comprenderne l'entità.

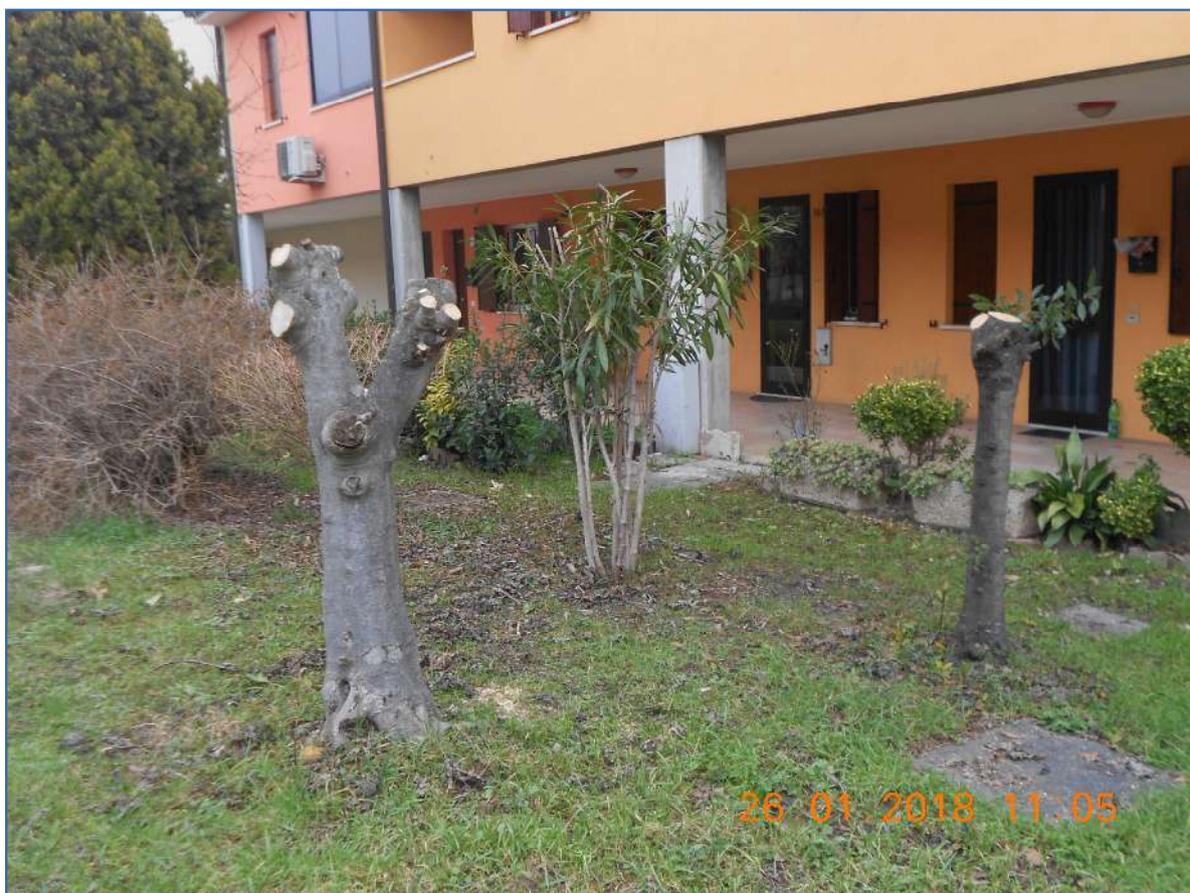
Questa totale autogestione, ha determinato una decadenza del valore ornamentale di questa grande area verde.

L'immagine sopra è di chiara comprensione, le tecniche di gestione praticate a queste alberature sono assolutamente sbagliate e controproducenti, sia per la salute delle piante stesse, che per le funzioni estetiche ed ecologiche che gli alberi svolgono nel verde urbano, soprattutto se di proprietà pubblica.
