COMUNE DI ESTE

**PIANO DI RIQUALIFICAZIONE DEL VERDE
PUBBLICO DELLA CITTA' DI ESTE**

**RELAZIONE STATO DI PROGETTO
SEZIONE B - Piano di gestione delle
alberature**

Relazione Stato di Progetto – Sezione B_Piano di Gestione delle Alberature

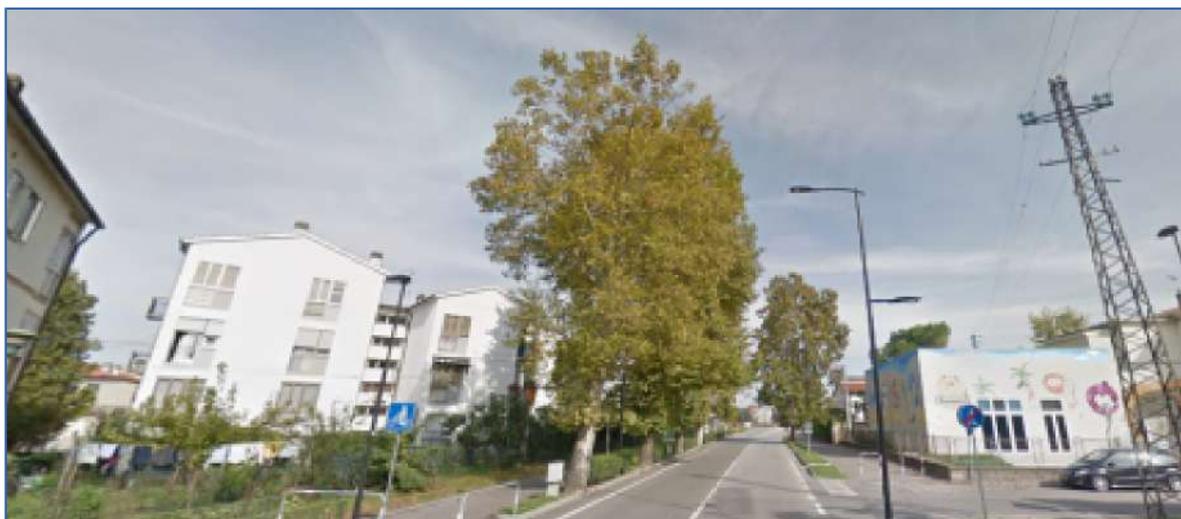
VIA PADANA INFERIORE

Immagine di alcuni platani vegetanti lungo via Padana Inferiore (Fonte: Google Street View, 2017)

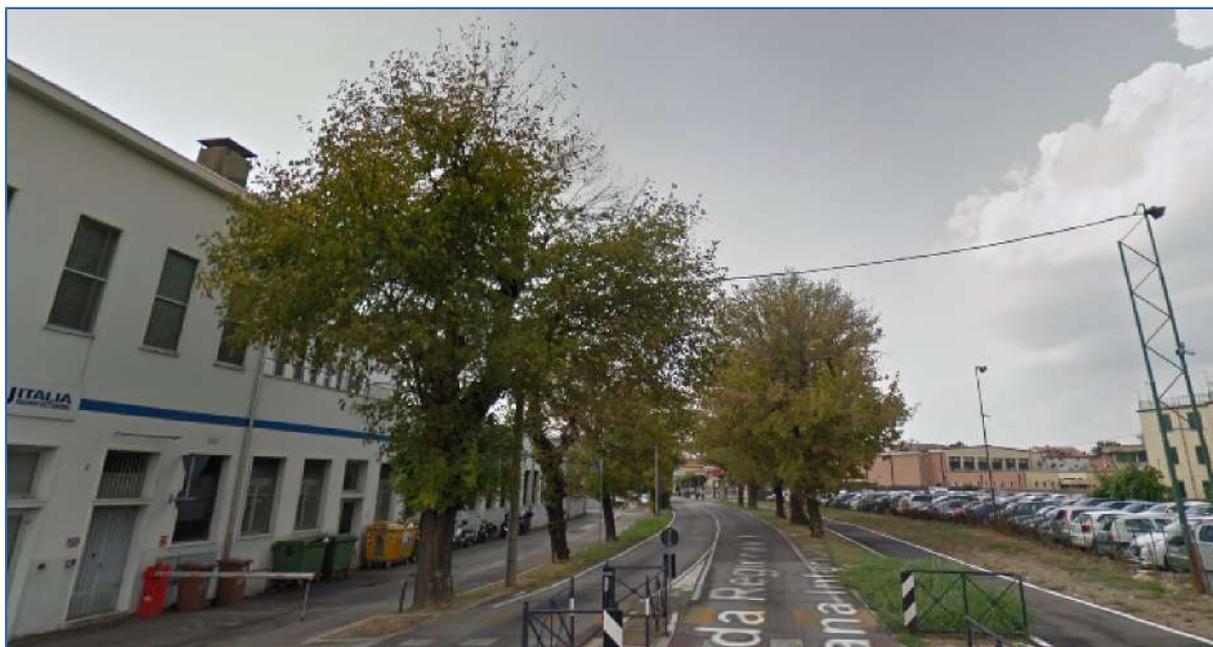
VIA PADANA INFERIORE

Immagine degli aceri negundi vegetanti lungo via Padana Inferiore (Fonte: Google Street View, 2017)

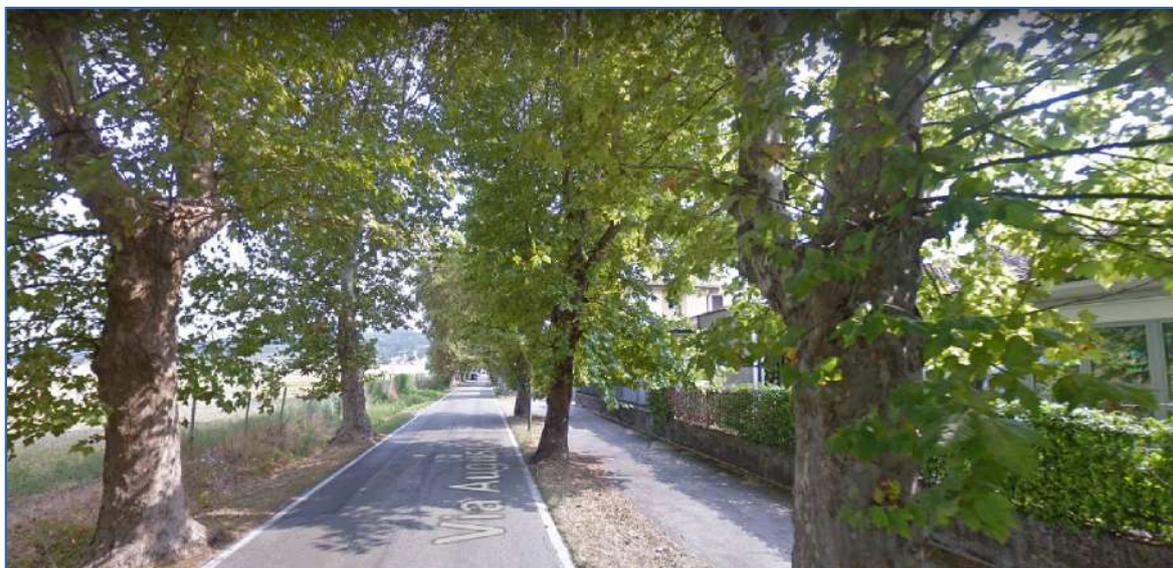
VIA AUGUSTEA

Immagine del doppio filare di platani vegetanti lungo via Augustea (Fonte: Google Street View, 2017)

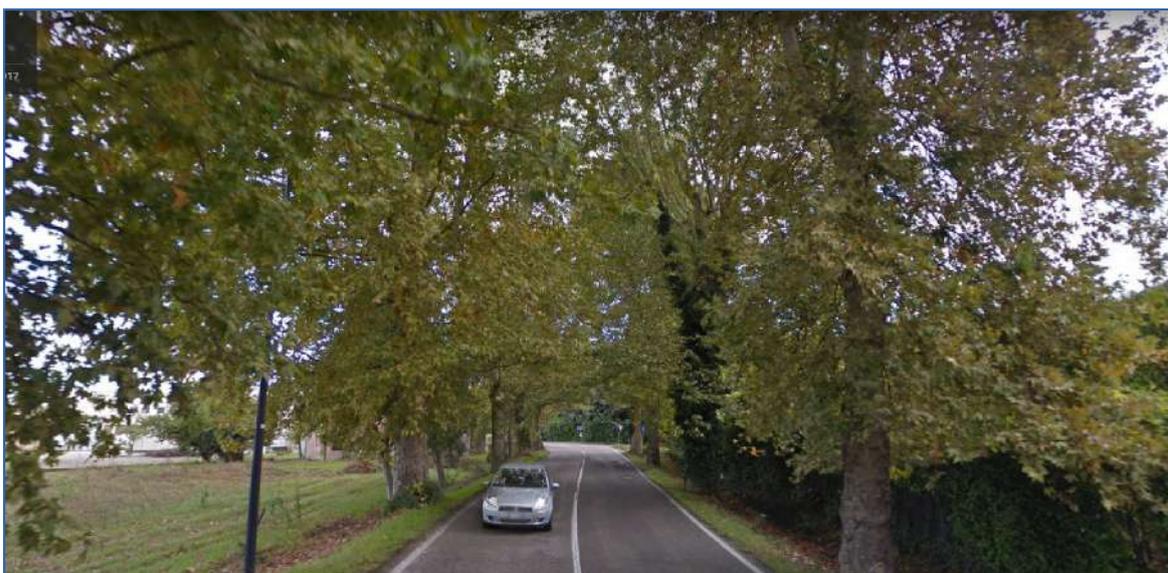
VIA SCHIAVIN - CALDEVIGO

**Immagine del doppio filare di platani vegetanti lungo via Schiavin e via Caldevigo
(Fonte: Google Street View, 2017)**

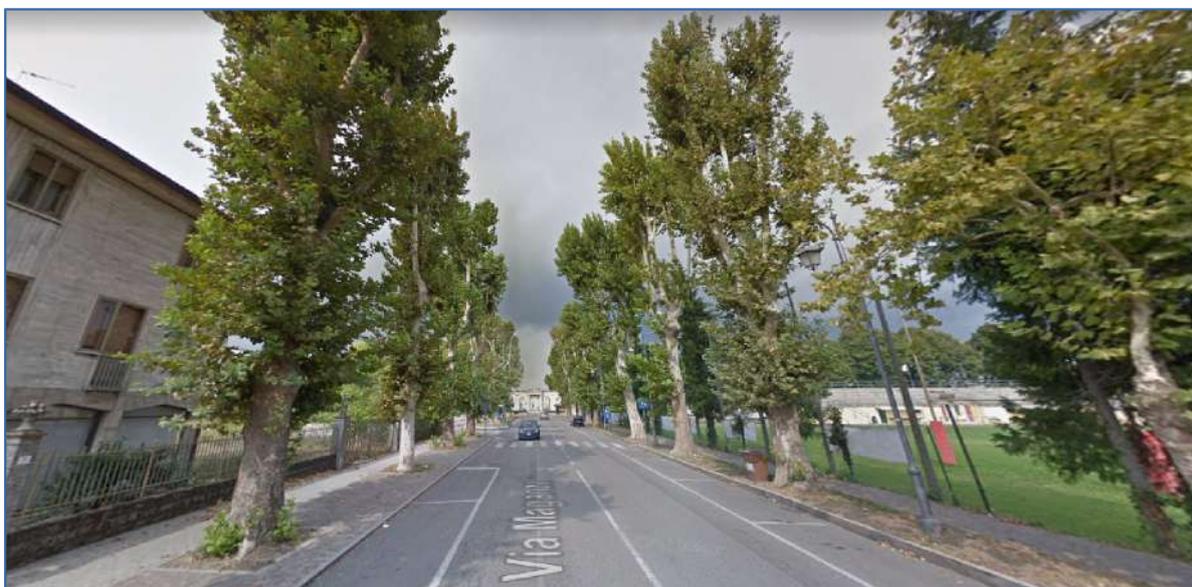
VIA MAGANZA

Immagine del doppio filare di platani vegetanti lungo via Maganza (Fonte: Google Street View, 2017)

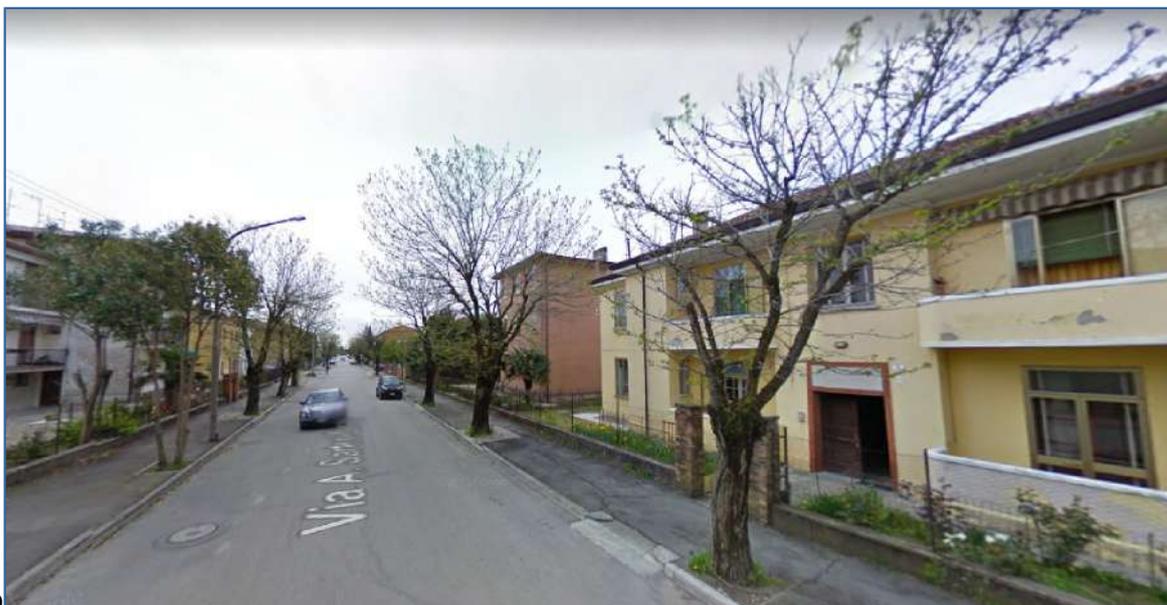
VIA SARTORI BOROTTO

Immagine del doppio filare di robinie vegetanti lungo via Sartori Borotto
(Fonte: Google Street View, 2017)

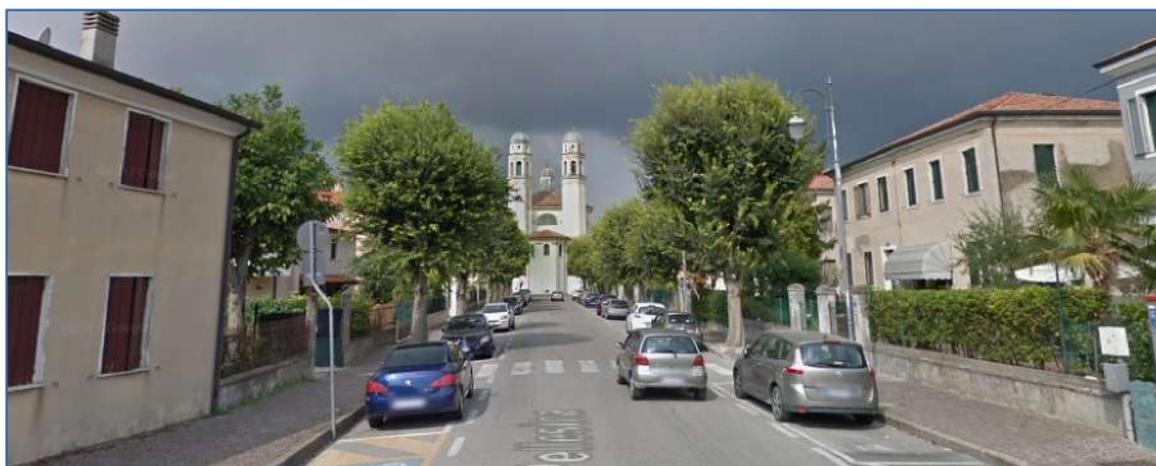
VIA PELLISINA

**Immagine del doppio filare di bagolari vegetanti lungo via Pellesina
(Fonte: Google Street View, 2017)**

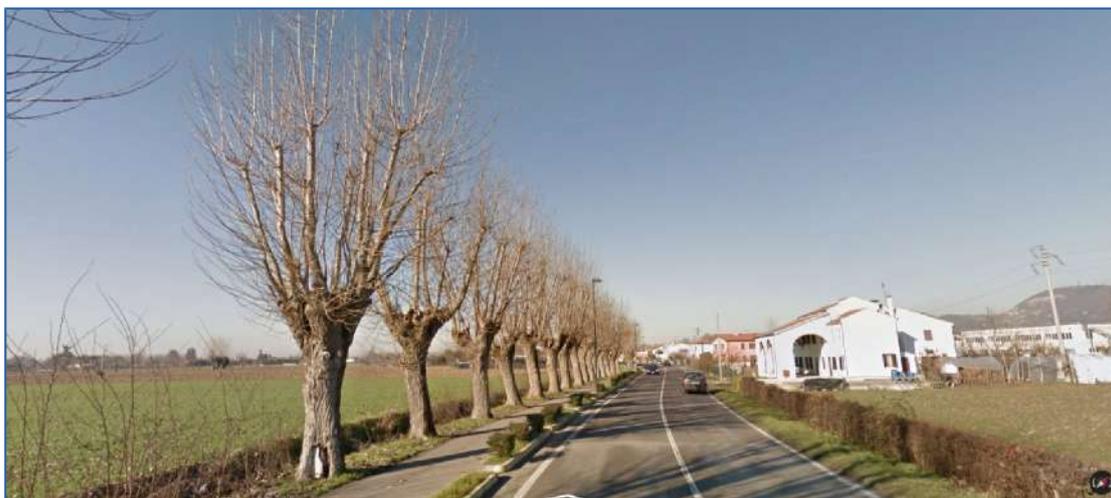
VIA DESERTO

Immagine del filare di pioppi vegetanti lungo via Deserto (Fonte: Google Street View, 2017)

fitosanitario, dando luogo a fenomeni di carie con deperimento delle ramificazioni e produzione di numerosi rami secchi. In tale contesto, risulta evidente che numerose alberature che compongono il filare presentino forti criticità. Ultimo aspetto di rilevante importanza, è il conflitto evidente che esiste tra la sosta delle automobili e gli alberi (con evidenti danno ai fusti) ed il conflitto spesso presente al sito di radicazione delle piante, ove l'accrescimento delle radici ha generato sollevamenti della pavimentazione.

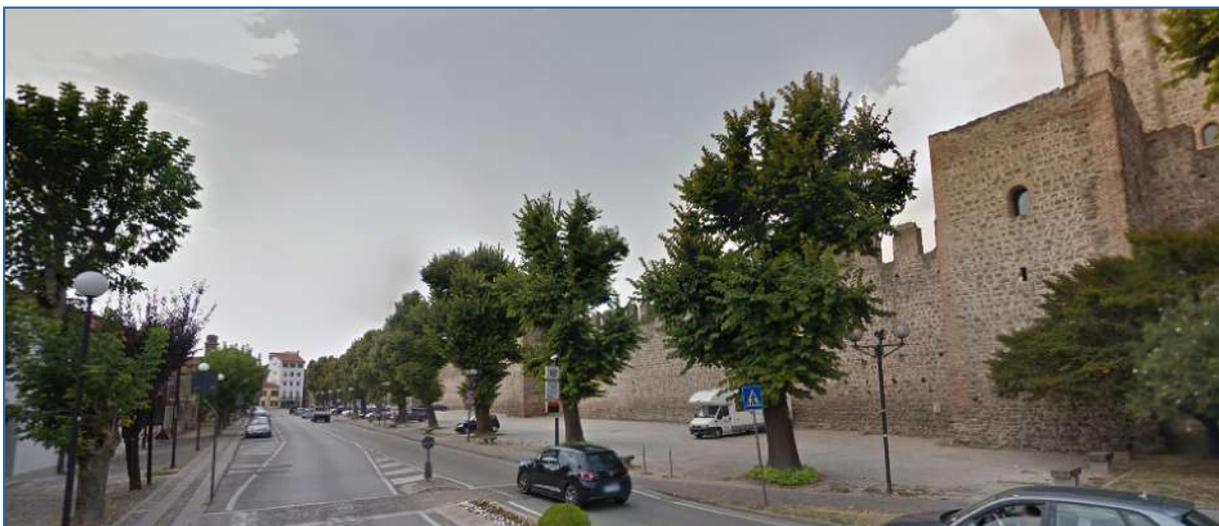
VIA VIGO DI TORRE

Immagine del filare di tigli vegetanti lungo via Vigo di Torre (Fonte: Google Street View, 2017)

Su numerose di queste alberature si è ritenuto importante prescrivere l'esecuzione di alcuni approfondimenti visivi e strumentali, in funzione del fatto che alcuni tigli presentano alcuni difetti di cui risulta essenziale comprenderne l'entità.

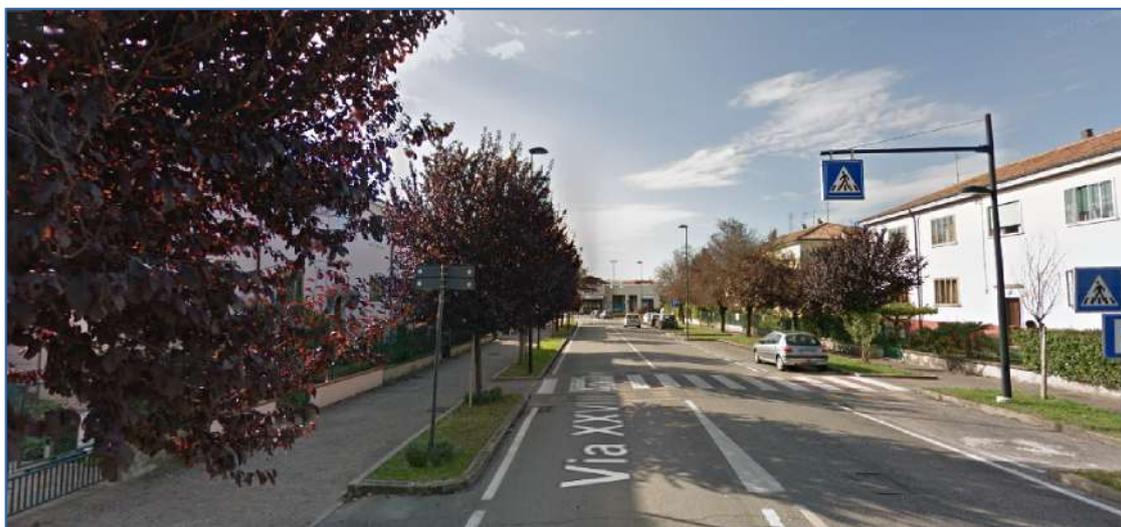
VIA XXVIII APRILE

Immagine dei prunus vegetanti lungo via XXVIII Aprile (Fonte: Google Street View, 2017)

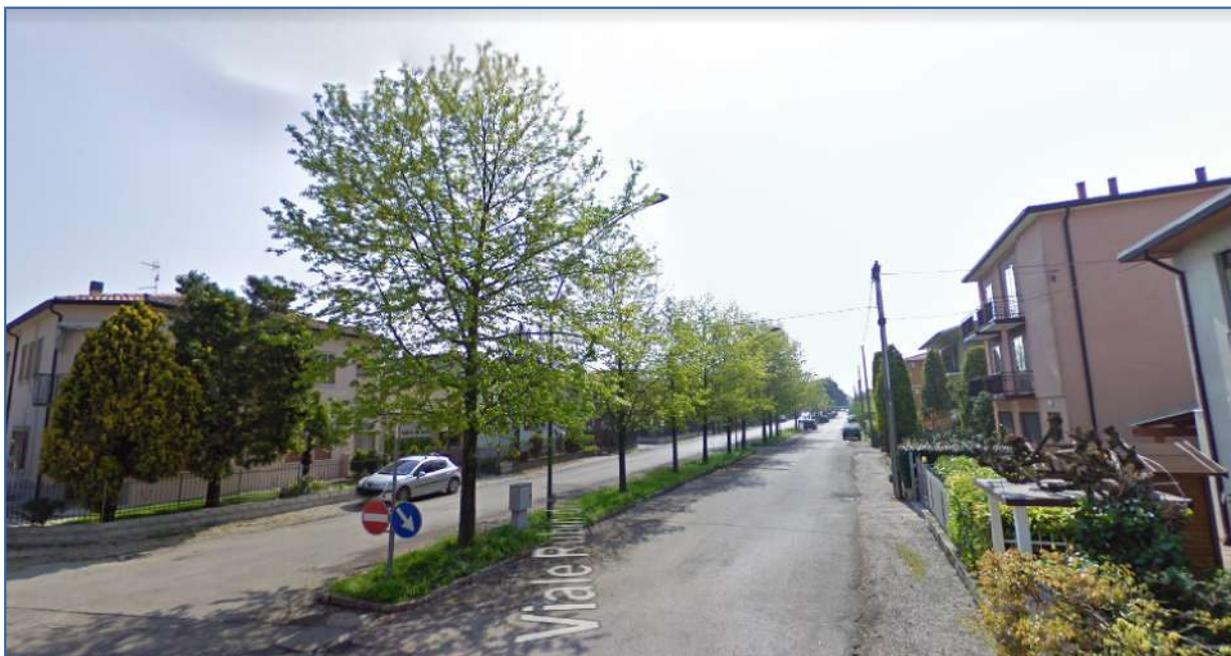
VIA RUBIN DE CERVIN

Immagine dei *Liquidambar* vegetanti lungo via Rubin de Cervin (Fonte: Google Street View, 2017)

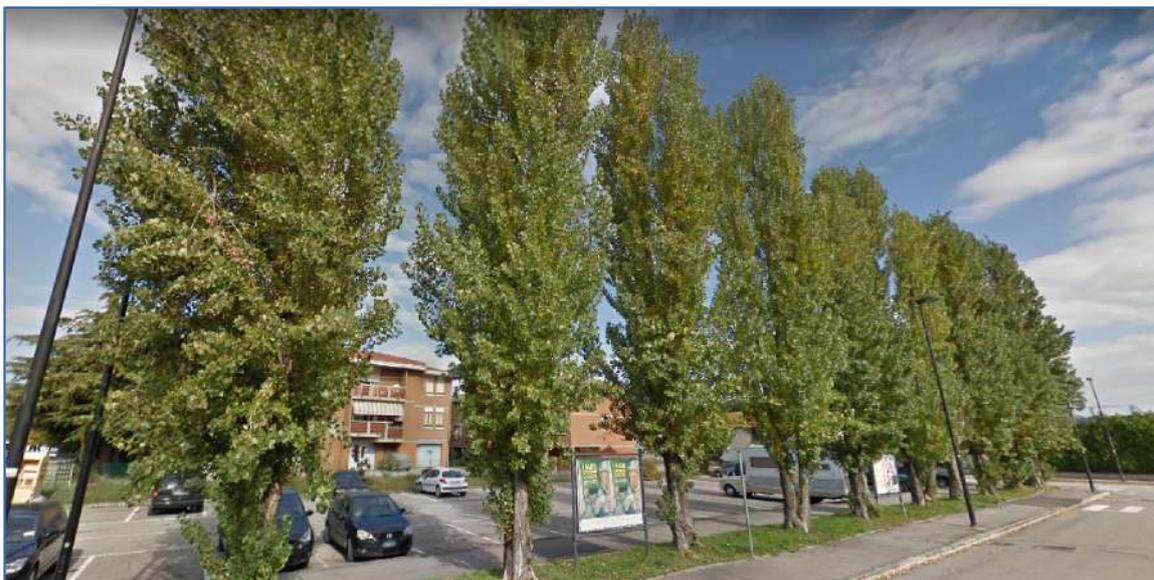
VIA STAZIE BRAGADINE

Immagine dei pioppi cipressini vegetanti in via Stazie Bragadine (Fonte: Google Street View, 2017)

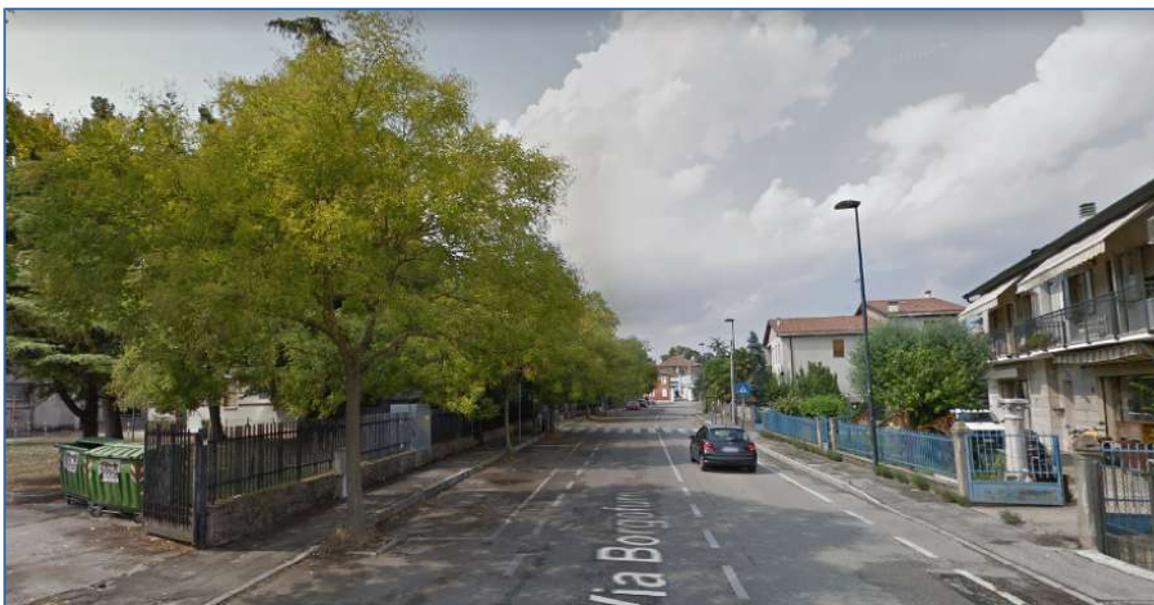
VIA BORGOFURO

Immagine delle sofore vegetanti in via Borgofuro (Fonte: Google Street View, 2017)

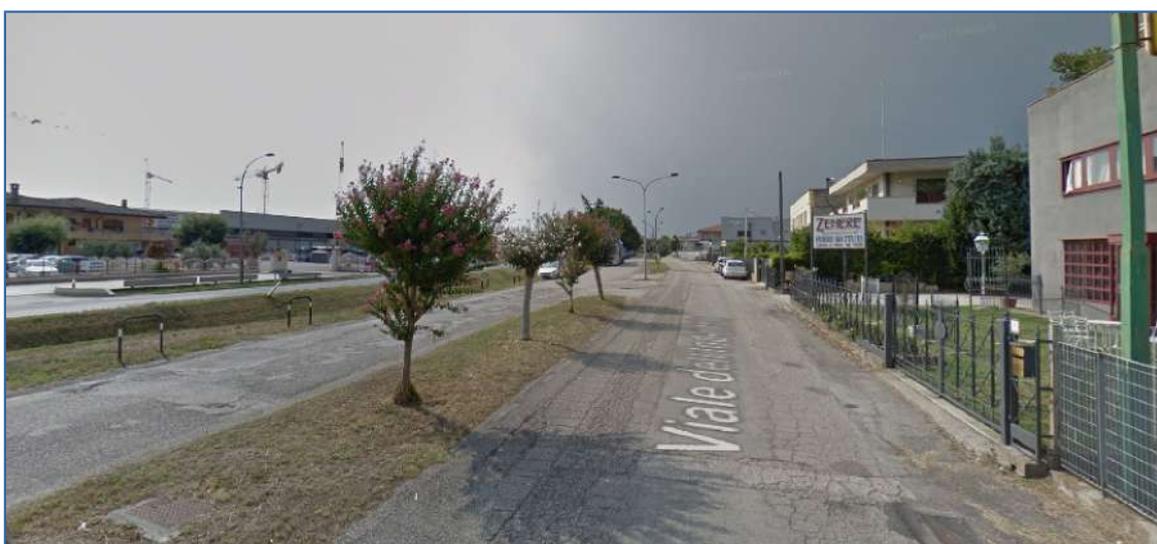
VIALE DELL'INDUSTRIA

Immagine del filare di alberelli lungo viale dell'Industria (Fonte: Google Street View, 2017)

riprogettare completamente il filare nel suo complesso, prendendo atto che l'aiuola a disposizione ha delle dimensioni contenute e che il traffico veicolare di mezzi pesanti può costituire un limite all'accrescimento delle alberature.

In tale contesto si ritiene opportuno consigliare di metter a dimora alberi che a maturità hanno dimensioni non particolarmente eccessive (3° o 4° grandezza) e che presentano un forte valore ornamentale, senza mascherare completamente le attività commerciali poste alle spalle. Perciò si ritiene opportuno consigliare la messa a dimora lungo tutte le aiuole di via dell'Industri, di un numero adeguato di ciliegi da fiore, precisamente denominato *Prunus serrulata* "Kanzan". Questa varietà di ciliegio regala nel mese di aprile un'abbondante fioritura e dona ombreggiamento nel periodo estivo, senza ingombrare la carreggiata ove transitano i mezzi. In alternativa, qualora si preferisse avere alberelli di dimensioni ancora inferiori, al posto del ciliegio da fiore, si potrebbe impiegare la *Lagstroemia indica*, anch'essa specie di crescita moderata e con un elevato valore ornamentale. In ogni caso, ma soprattutto per il ciliegio da fiore, si raccomanda di mettere a dimora materiale vivaistico per uso stradale, ovvero impalcato ad almeno 2 m di altezza.
